# ROLLNLOCK REQUEST FOR INSPECTION

Climbing Technology has voluntarily issued a request for inspection of the ROLLNLOCK pulley/rope clamp (Ref. No. 2D652) by the user.

## INSPECTION PROCEDURE

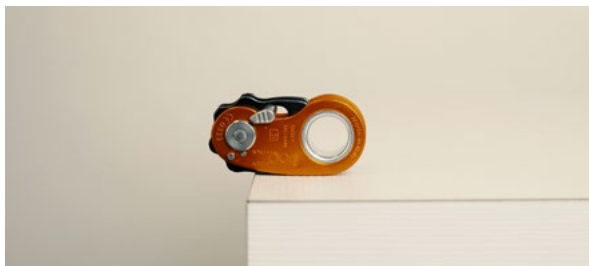
Place the device on a stable surface near an edge as shown.

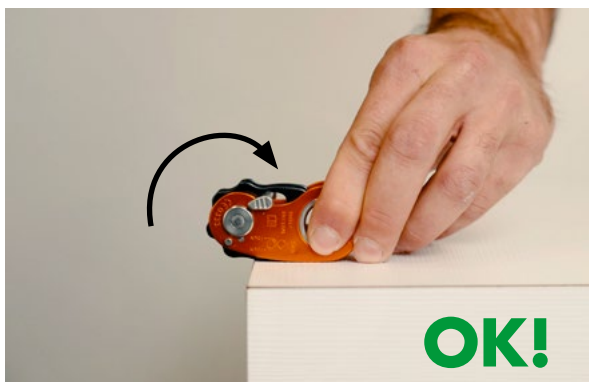
If the cam returns to its original position, it means that the product is not defective and can be used freely.

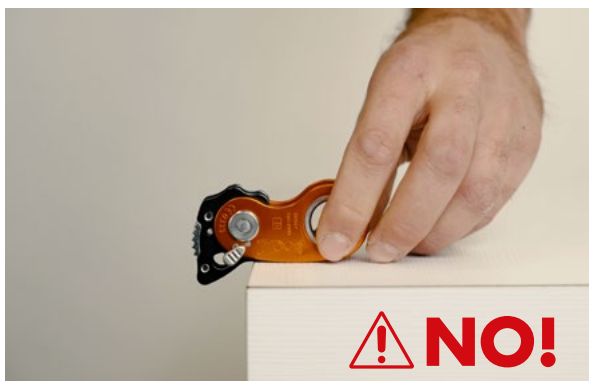
If the cam goes over the pin on the plate and remains stuck in that position, it means that the product is defective: it can no longer be used under any circumstances and it must be returned to the company.

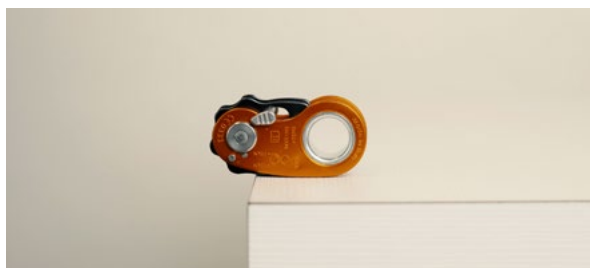
Apoyar el dispositivo sobre una superficie estable en proximidad de un borde como indicado.

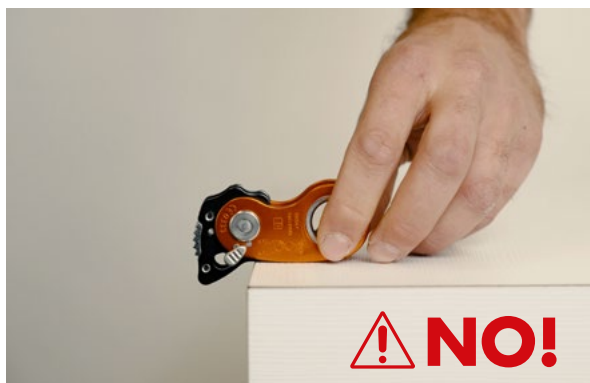
Si la leva supera el perno presente en el flanco y se queda bloqueada en esa posición, significa que el producto es defectuoso: en este caso, el dispositivo no se puede utilizar y debe devolverse a la empresa.
